Nr. 02 / Februar 2008

Die Gemeinde Schafisheim AG ist bei der Sanierung der Schiessanlage Wil/Mertle einen neuen Weg gegangen: Ein Teil der Geländemulde, die beim Rückbau des Scheibenstandes entstand, wurde nicht aufgefüllt, sondern als Amphibiengewässer gestaltet. Eine Altlast wurde so zu einem ökologisch wertvollen Grundstück.
Von Susanna Vanek

Ohne Mehrkosten zu einem Biotop

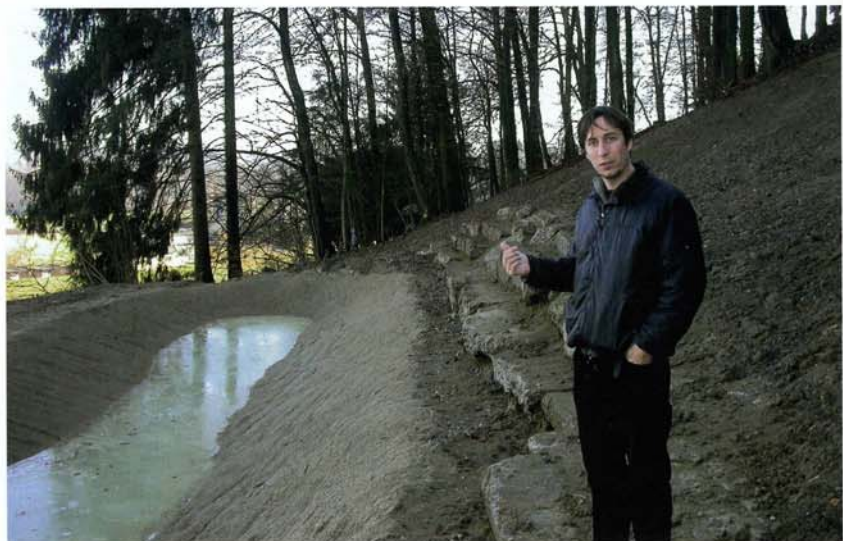
Der Projektleiter der Sanierung, Andy Lancini, zeigt das neue Amphibienlaichgewässer, das anstelle des alten Kugelfanges gebaut wurde.
Bild: Susanna Vanek

Krummenacher hatte die Idee, die Geländemulde, die beim Rückbau des Scheibenstandes entstehen würde, nicht aufzufüllen, sondern

als Amphibiengewässer zu gestalten. Im Vorfeld war bereits beschlossen worden, das Areal künftig nicht als Landwirtschaftsland zu nutzen – dafür war die Lage zu ungünstig –, sondern wieder der Waldfläche zuzuführen.

Die Projektänderung von Krummenacher sollte nicht nur ein attraktives Landschaftselement schaffen, sondern auch ein Problem beheben. Bisher laichten rund 500 Frösche und Kröten im nahen Versickerungsbecken. Dieses trocknete aber bestimmungsgemäss jeweils aus, sodass der Laich verendete. Solche Probleme wird es beim Alternativlaichgewässer am Standort des ehemaligen Schiessstandes nicht geben.

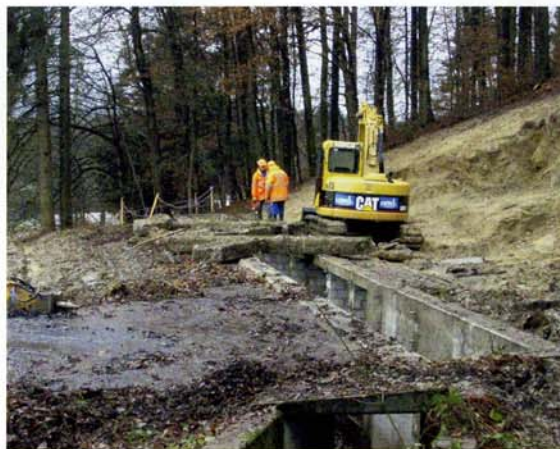
*Rückbau des Scheibenstandes nach dem Abtransport des bleibelasteten Materials.
Bild: Esther Krummenacher*

Mehr noch: Die anfallenden unbelasteten Betonteile wurden, soweit sie von geeigneter Grösse waren, als Kleinstrukturen hangseitig horizontal geschichtet derart eingebaut, dass sie einerseits als Hangstabilisierung, andererseits auch als Amphibien- und Kleintierunterschlüpfte dienen. Dadurch entfiel ihre Entsorgung. Dass der Beton auch nach der Sanierung teil-

weise im Boden verbleibt, wurde von den zuständigen Aargauer Instanzen genehmigt. «Die Zusammenarbeit war gut, die Bewilligungen wurden ohne Probleme erteilt», freut sich Lancini. Die Realisation erforderte keine zusätzlichen Rodungen, erfreulicherweise reduzierte sie zudem die Transportfahrten durch den Wald massiv. Dafür musste Ton, der die Grube des neuen Gewässers abdichtet, zur Baustelle gebracht werden. ■
